# Walnuss 19065 Pinnow, An der Koppel, Flur 1, Flurst. 153/1

## Echte Walnuss (*Juglans regia*)

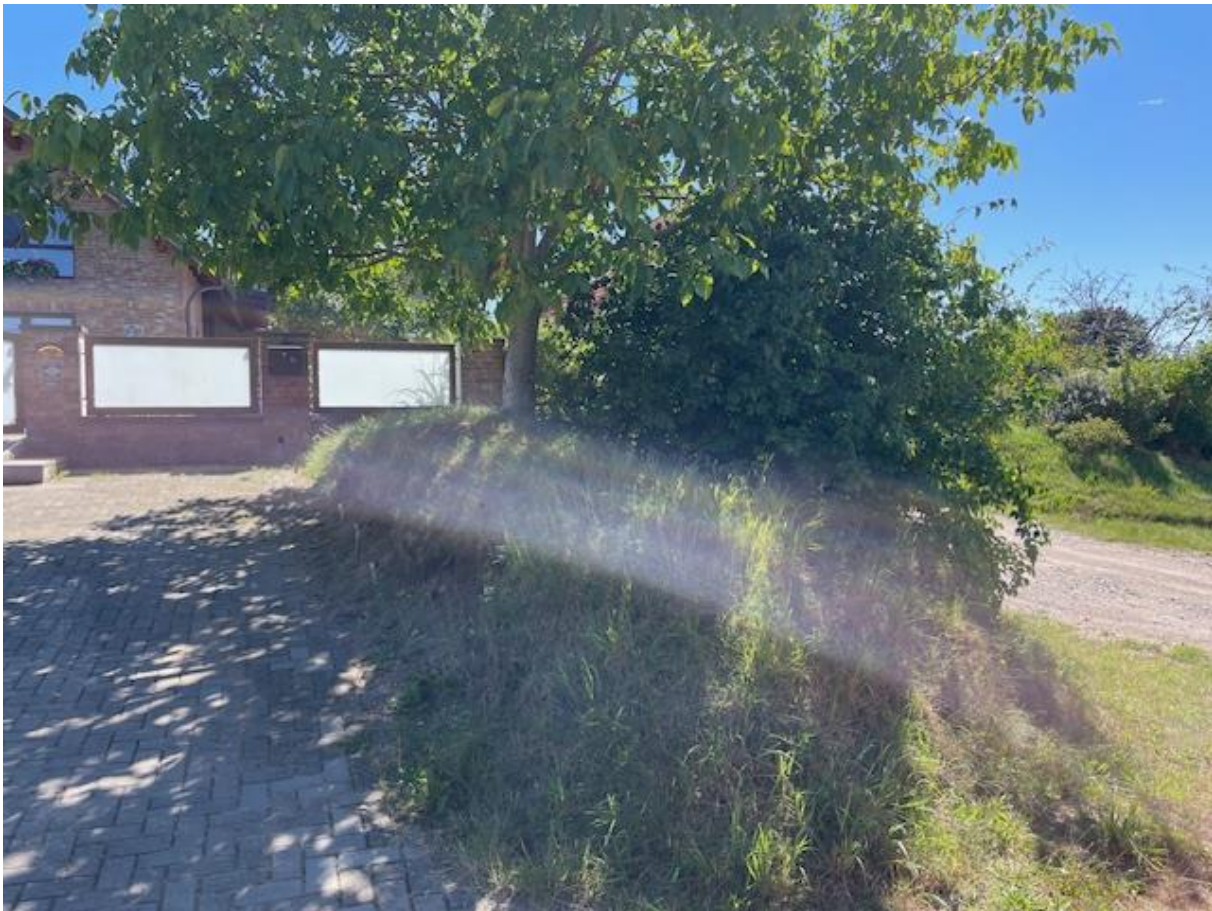
Der Baum steht auf einem ca. 1,00 m hohen, 3,00 m breiten und ca. 6,00 m langen Erdwall.

Baumstandort auf Wall

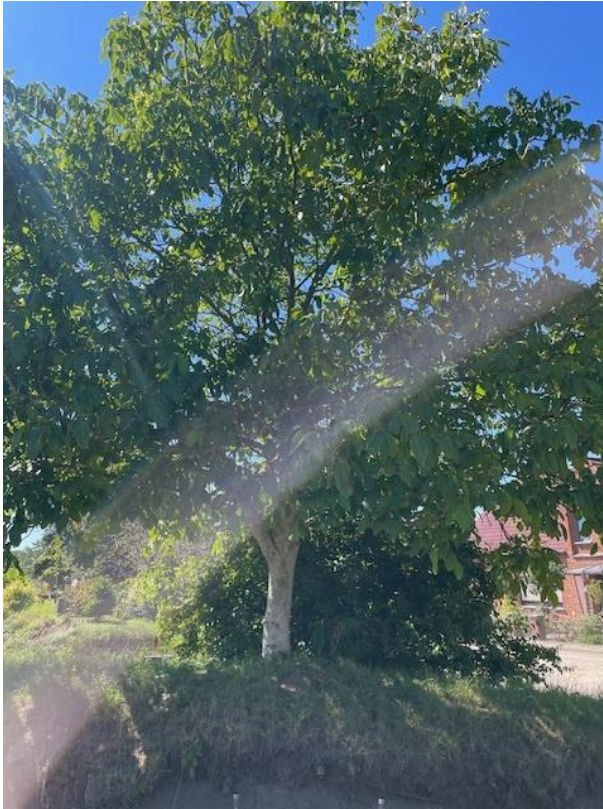
Der Baum weist eine tief angesetzte, gleichmäßig ausgebildete Krone auf, welche in der östlichen Kronenhälfte auffällig dichter belaubt ist als in der westlichen Hälfte. Ansonsten weisen Stamm und Krone keinerlei erkennbare Schädigungen auf.

Baumansicht von Osten

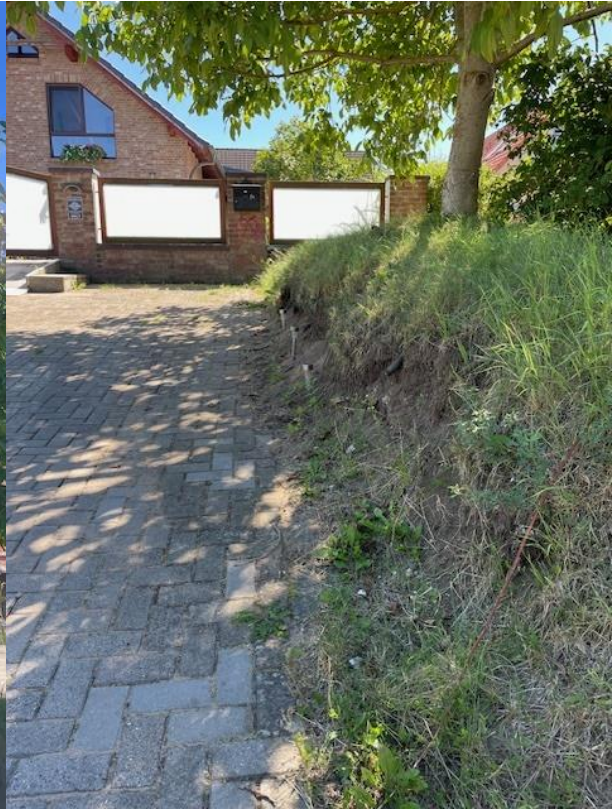
Durch den Ausbau der Zufahrt wurde 2023 das Erdreich östlich des Stammfußes bis auf 0,50 m Tiefe abgeschoben. Dabei wurden mehrere Hauptwurzeln über 5,00 cm Durchmesser durchtrennt. Diese lagen zum Zeitpunkt der Kontrolle immer noch frei.

Abgeschobene Wallseite

- **Der Baum ist als bedingt verkehrssicher einzuschätzen!**
- **Empfohlen wird hier eine baldige Fällung des Baumes zur Gefahrenabwehr**
- **Begründung:** durch die Durchtrennung der Wurzeln hatten Schaderreger genügend Zeit sich im Bereich des Wurzelraumes anzusiedeln. Außerdem wurden hierbei wichtige Haltewurzeln des Baumes auf einer Seite des Walls komplett ihrer Funktion beraubt. Weiterhin ist der Standort, direkt auf der Wallkrone, für eine derart starkwüchsige Baumart vollkommen ungeeignet.

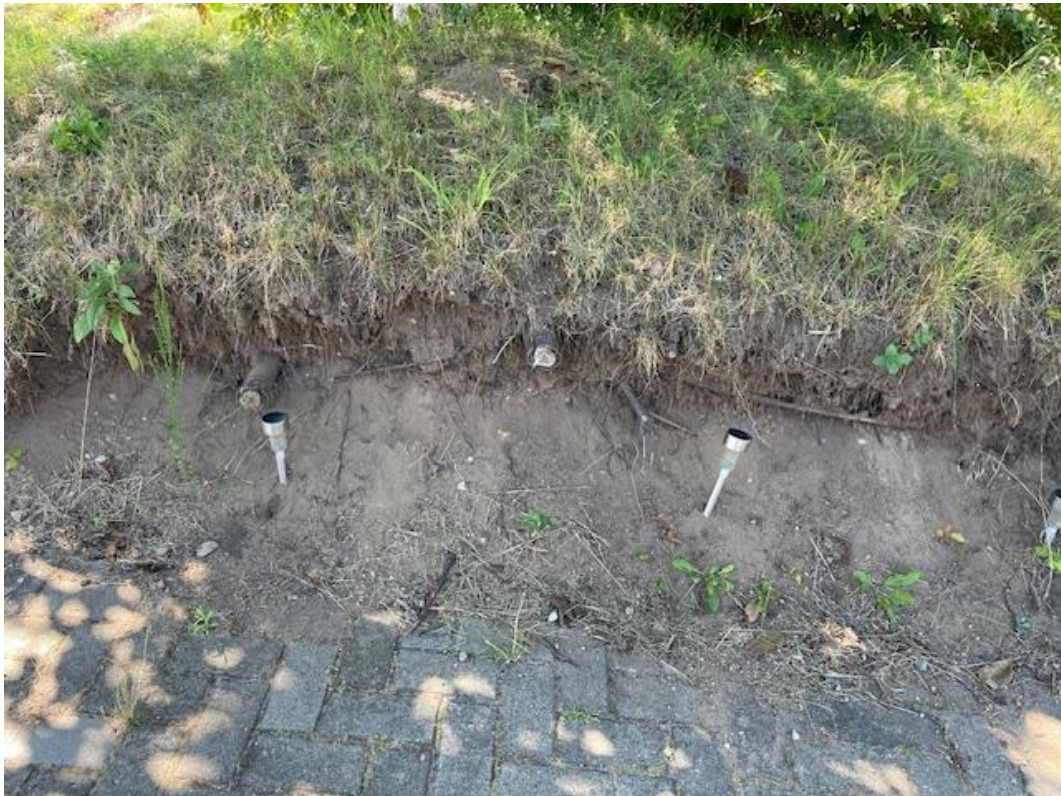
Geschädigte Wurzeln
